# CABEÇOTE DO MOTOR MERCEDES-BENZ

## Cabeçote do Motor

Comparativo  
Peças Genuínas  
Mercedes-Benz

ANÁLISE DE LABORATÓRIO COM PEÇAS NÃO-GENUÍNAS, ADQUIRIDAS NO MERCADO.

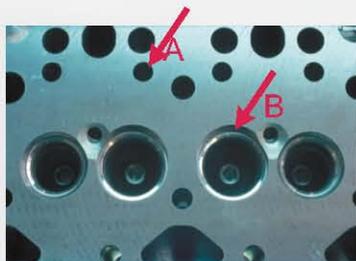
### MEDIDAS DOS FUROS DE FIXAÇÃO

**(A)** As coordenadas dos furos de fixação ao bloco, no cabeçote não-genuíno, apresentaram medidas irregulares.

**Resultado:** A má fixação pode danificar a rosca dos parafusos. Com isso, o cabeçote pode “trincar” ou, se ele ficar mal assentado, o motor perderá potência e sofrerá vazamento de compressão e de água. **Caso a água invada as galerias de óleo, o motor poderá fundir ou sofrer calço hidráulico por infiltração nos cilindros.**
