BOMBA D'ÁGUA MERCEDES-BENZ

Bomba d'água

Comparativo
Peças Genuínas
Mercedes-Benz

ANÁLISE DE LABORATÓRIO COM PEÇAS NÃO-GENUÍNAS, ADQUIRIDAS NO MERCADO.

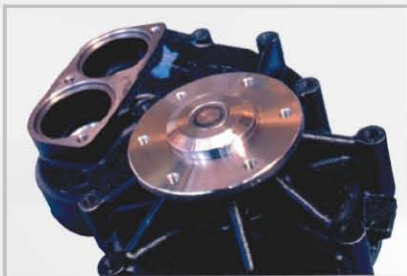
CONSTITUIÇÃO DO MATERIAL

A composição da matéria-prima das **bombas d'água não-genuínas**, examinadas em laboratório, apresentaram **apenas 50% da resistência** exigida no padrão Mercedes-Benz.

Resultado: A carcaça da bomba d'água, com muita porosidade, está sujeita a **vazamentos ou quebras prematuras**.

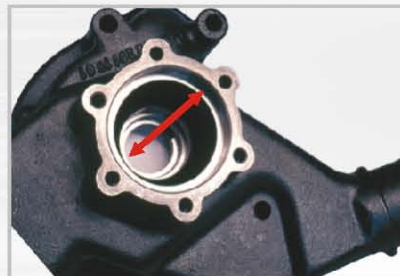
DIÂMETRO IRREGULAR PARA ALOJAMENTO DO RETENTOR

Concentricidade (medida interna) irregular entre os diâmetros.

Resultado: **Redução da vida útil do rolamento da bomba d'água.** Essa variação na medida pode forçar o retentor, causar desgaste prematuro da peça e possíveis **vazamentos**. Se o condutor do veículo não perceber o problema a tempo, o motor poderá fundir.

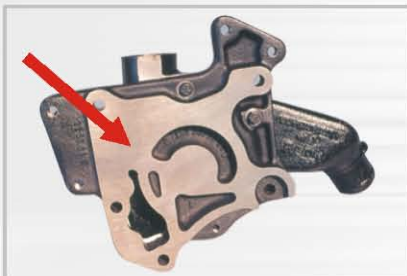
RUGOSIDADE NA FACE DE JUNÇÃO AO BLOCO

Rugosidade na face de encosto da bomba ao bloco fora do padrão Mercedes-Benz.

Resultado: Prejuízo à **perfeita vedação** da bomba d'água na junção ao bloco. Com isso, **eventuais vazamentos** prejudicarão o funcionamento do sistema de arrefecimento do motor, levando ao **superaquecimento** e até mesmo ao seu engripamento.

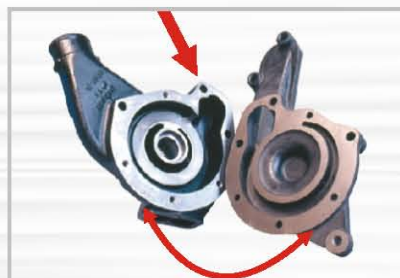
RUGOSIDADE NA FACE DE JUNÇÃO AO BLOCO

Irregularidades nas medidas das tampas e nas coordenadas dos furos de fixação ao bloco.

Resultado: **Dificuldade de montagem** da bomba d'água, pois os parafusos de fixação entrarão forçados. Com o funcionamento, os parafusos podem perder o torque e a bomba poderá soltar-se do bloco, causando **vazamentos** (o motor poderá fundir).

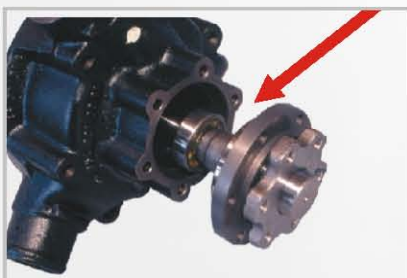
DESALINHAMENTO DA FACE DE JUNÇÃO À POLIA

Desvio dos cubos em relação ao eixo.

Resultado: **A correia pode soltar-se ou sofrer desgaste prematuro.** Também pode ocorrer desgaste prematuro no rolamento da bomba d'água porque a polia trabalhará “batendo”, reduzindo a vida útil das demais peças de seu conjunto.
